Ana Cristina Alba Amarante; Eliane Quina; Lilian Daiane Palma;
Thawanya Gonçalves Milan

Hospital Estadual Dr Anísio Figueiredo

Descrever a evolução do tratamento de queimadura de segundo grau infectada com o uso da cobertura de hidrofibra com prata.

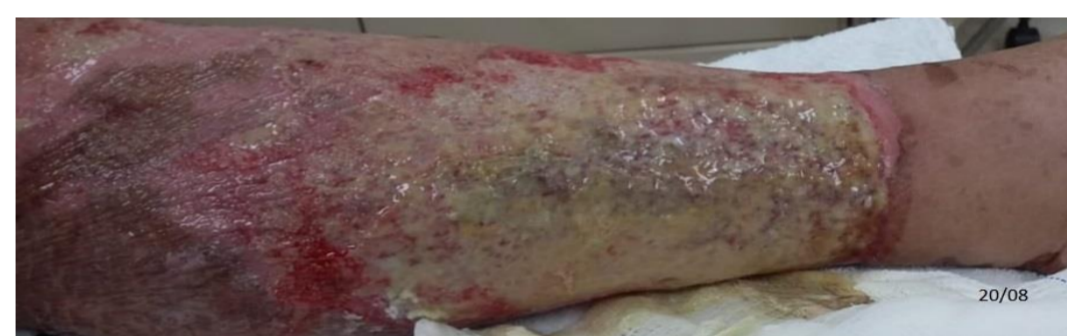
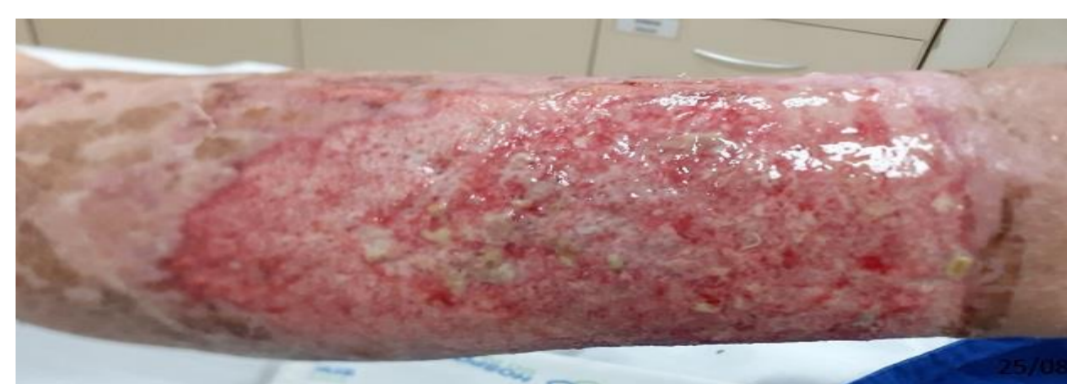
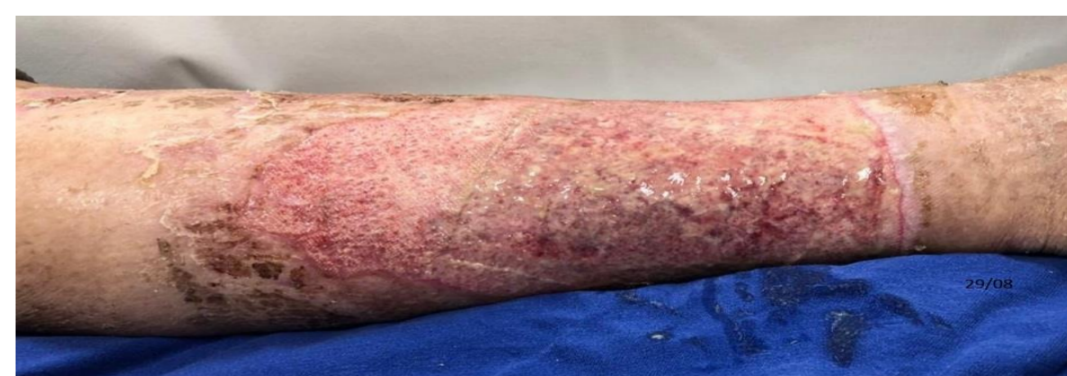
História prévia de etilismo, tabagismo, Ca de intestino em realização de quimioterapia. Iniciado antibioticoterapia com oxacilina. Realizado curativo com sulfadiazina de prata 1%. Após 07 dias, com o término do antibiótico, recebeu alta hospitalar. Lesão ainda com presença de área extensa com esfacelo. Realizada colocação de cobertura de hidrofibra com prata e orientado retorno em cinco dias. No retorno, lesão com leito granuloso e redução significativa do esfacelo e do exsudato, realizada troca da placa de hidrofibra e orientado novo retorno em quatro dias, nesse último, evidenciou-se aumento da área epitelizada.

Com o tratamento instituído, foi demonstrada a atividade antibacteriana e desbridante da hidrofibra com prata na lesão por queimadura, como pôde ser visto nas imagens, houve a formação de tecido de granulação, limpeza completa do leito da lesão e epitelização de bordas, em nove dias após o início do uso da cobertura.
